Recuperação de fissuras na alvenaria

CCBS – BLOCO DI – LABORATÓRIO DE ANATOMIA
REFORMA DO LABORATÓRIO DE ANATOMIA HUMANA

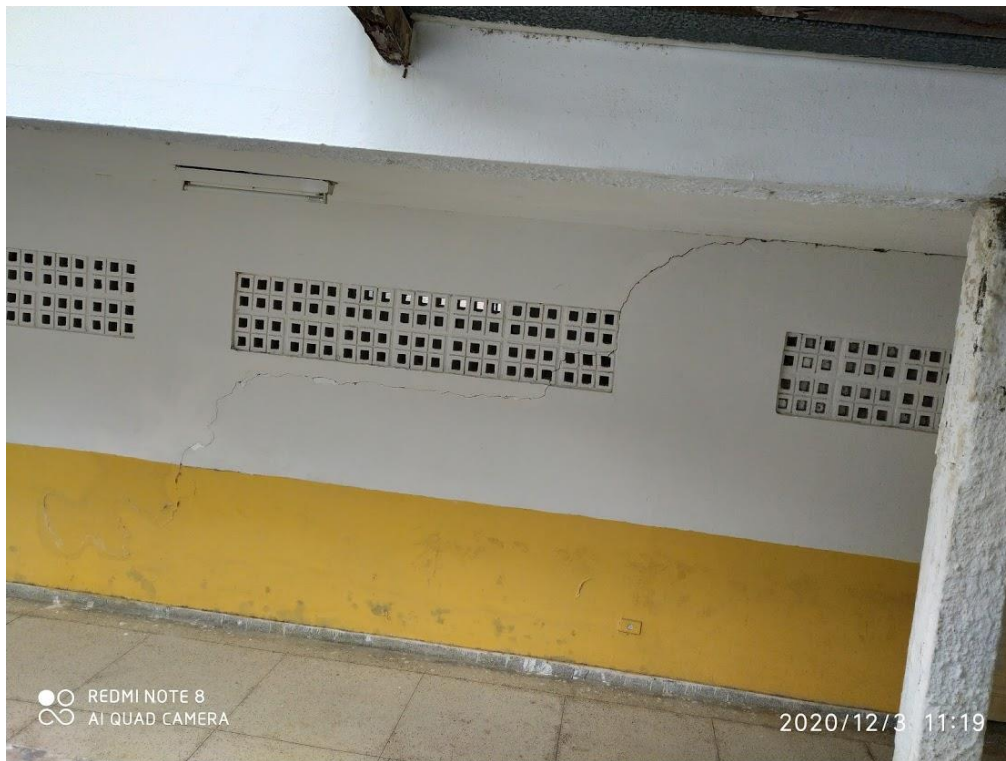
Na visita técnica realizada em 03/12/2020 foi constatado que a edificação apresenta em vários pontos fissuras nas alvenarias, conforme apresentados nas fotos 01 e 02.

Foto 1 - Fissuras na alvenaria do corredor

A armadura de costura deverá ser executada conforme a figura 1.

1. Sempre que possível, descarregamento da estrutura, pois o processo em questão não deixa de ser um reforço;
2. Retirar parte do reboco nos cantos que serão instalados os grampos;
3. Execução dos furos na superfície da alvenaria, para ancoragem mecânica, a execução de furação para amarração das extremidades dos grampos deverá ser um furadeira de impacto com diâmetro da broca igual a 10 mm a profundidade do furo deverá ser entre 5 a 10 cm, sendo estes buracos devidamente cheios com adesivo apropriado;
4. Injeção da fenda com resinas epoxídicas ou cimentícias, fazendo a selagem a um nível inferior ao do berço executado. O grampeamento deve ser, sempre e necessariamente, posterior à Injeção da fenda com resinas epoxídicas ou

- cimentícias, fazendo a selagem a um nível inferior ao do berço executado. O grampeamento deve ser, sempre e necessariamente, posterior à injeção;
5. Colocação dos grampos e complementação dos berços executados com o mesmo adesivo utilizado para a selagem, a armadura deverá penetrar na alvenaria entre 5 e 10 cm;
 6. Tratamento de fissuras com argamassa de cimento e areia traço 1:3 com aditivo bianco ou similar (Seção até 5 x 5 cm)

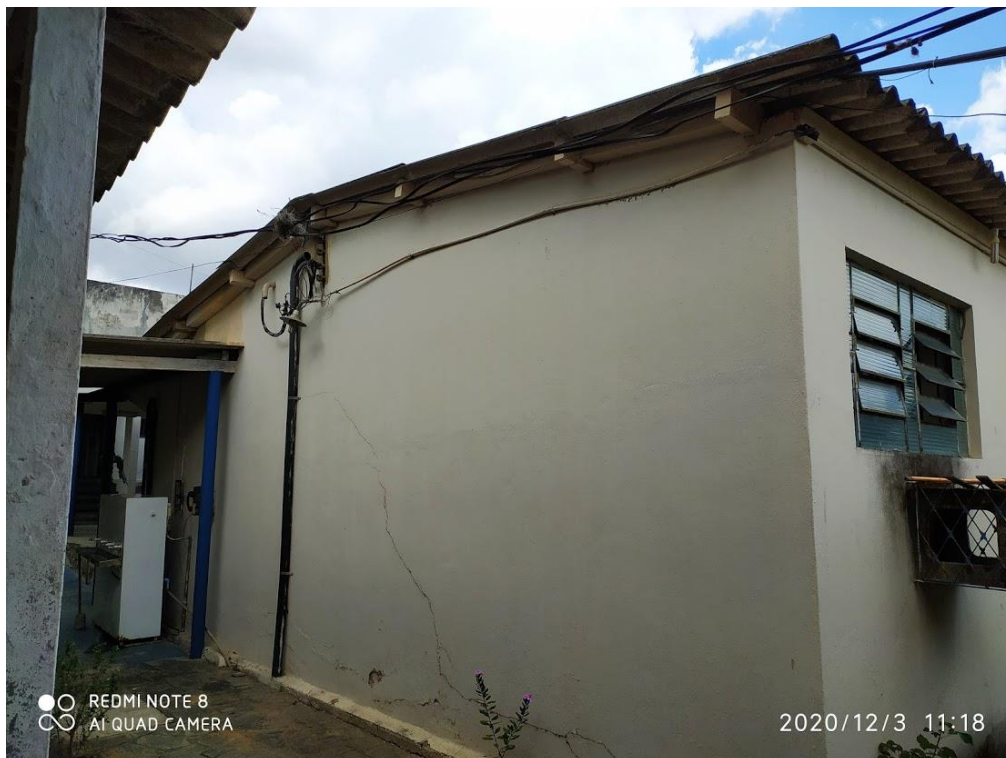
Foto 2 - Fissuras na alvenaria Lateral

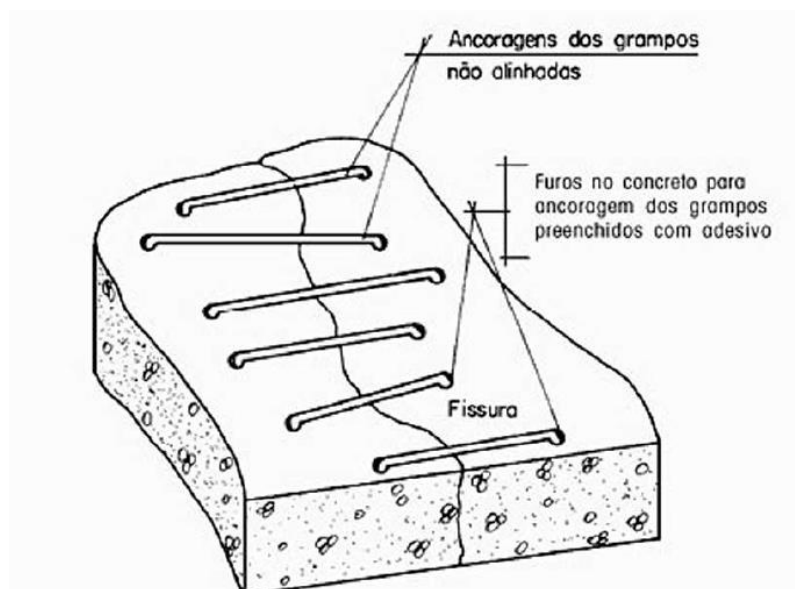
Figura 1 - Reparo de uma fissura por costura - Fonte: (SOUZA; RIPPER, 1998)

“Em qualquer situação, e para minorar estes efeitos, os grampos devem ser dispostos de forma a não introduzirem esforços em linha, nem mesmo os de ancoragem no concreto, pelo que devem ser diferentemente inclinados em relação ao eixo da fissura e ter comprimento variável, à semelhança do que é feito no caso de emendas de barra de aço embutida no concreto.” (SOUZA; RIPPER, 1998)
